В. П. Кирилко

Крепостные сооружения средневековой Алушты

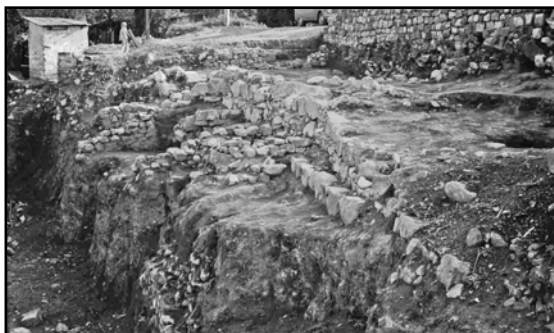
Рис. 26. Северный участок западной куртины цитадели. Вид с юга (по Мыц 1985: рис. 92).

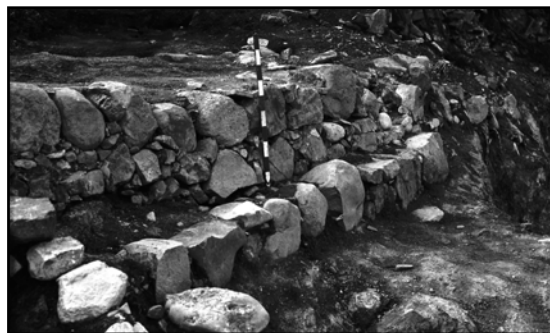
Рис. 27. Северный участок западной куртины цитадели. Фрагмент лицевого слоя кладки. Вид с севера (по Мыц 1985: рис. 87).

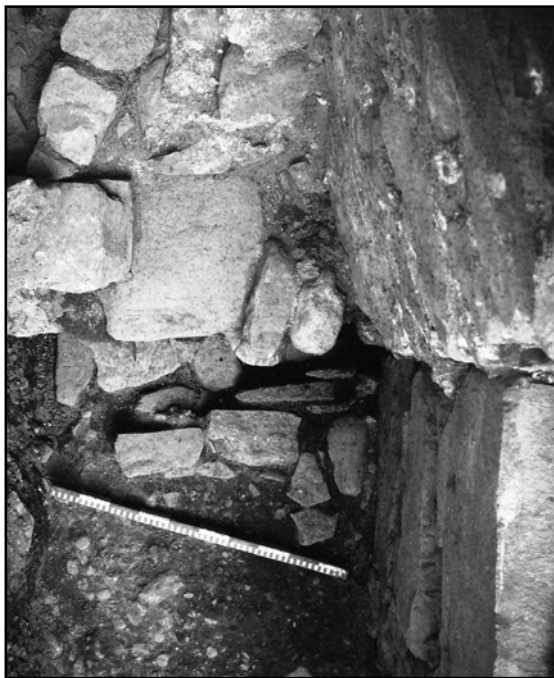
Рис. 38. Железные детали крепления воротного полотна in situ. Общий вид с запада, сверху (по Мыц и др. 1993а: рис. 31).

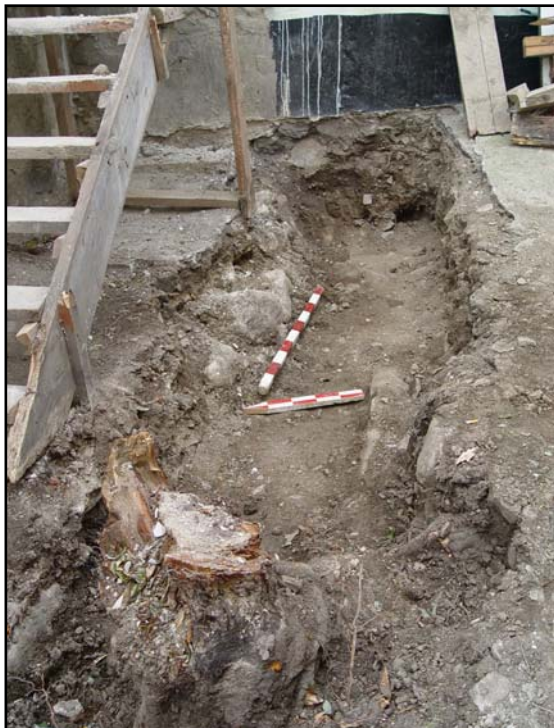
Рис. 59. Северо-западный участок куртины между Чатал-Куле и Орта-Куле. Вид с запада. 2006 г. Фото И.Б. Тесленко.
