## Старый кафедральный собор в Выборге — уникальный объект культурного наследия

### The Old Cathedral in Vyborg — a Unique Object of Cultural Heritage

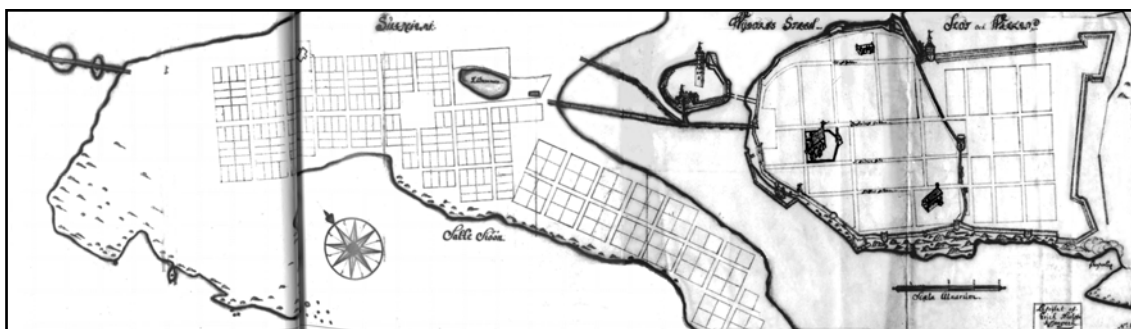
Рис. 1. Проект Эрика Аспегрена регулярной застройки Выборга 1642 г. (по Kauppi Ulla-Riitta, Miltšik Mihail 1993: 19).

Fig. 1. Erik Aspegren's plan of 1642 for regular house-building in Vyborg (after Kauppi Ulla-Riitta, Miltšik Mihail 1993: 19).

В угловом раскопе II (3,5 м по восточной стенке, 4 м по южной, 6,5 м по западной и 2 м по северной) выявились нижние части всех зафиксированных на ранних изображениях собора в его юго-западном углу пристроек: башни-колокольницы и прямоугольной кирпичной постройки неизвестного назначения. Раскопки на этом участке были приостановлены и раскоп законсервирован в связи с обнаружением нетронутого погребения с южной стороны основания башни. Предполагается продолжить раскопки на более широкой площади с целью выявить границы и время существования кладбища при церкви, а также часть древней церковной ограды, изображенной на плане 1642 г. (рис. 1; 2).

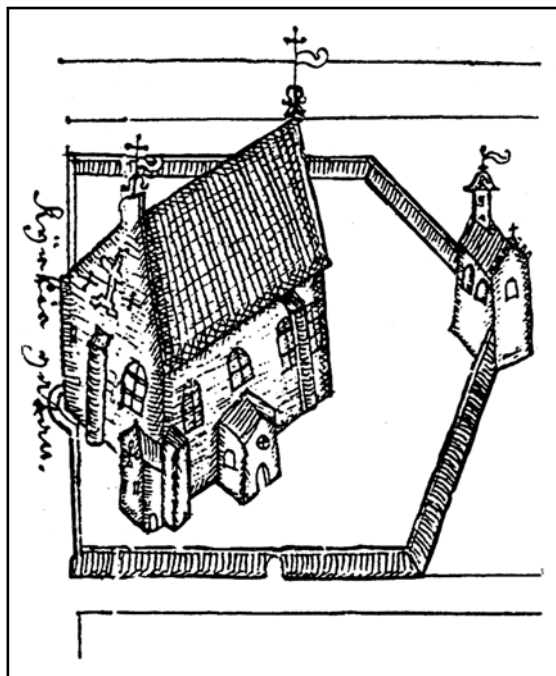
**Рис. 2.** Кафедральный собор Выборга в середине XVII в. Деталь из карты-проекта Эрика Аспегрена регулярной застройки Выборга 1642 года.

**Fig. 2.** The cathedral of Vyborg in the mid-17<sup>th</sup> century. A detail of Erik Aspegren's plan of 1642 for regular house-building in Vyborg.

Первоначальный вид церкви известен лишь в общих чертах (рис. 2). Трехнефный церковный зал первоначально имел размеры

угла, где на ранних изображениях фиксируются небольшая башня и пристройка (раскоп II) (рис. 2, 3). Первый разведочный раскоп (7,5×2,5 м, 7 горизонтов культурного слоя) попал непосредственно внутрь нижней сохранившейся части оружейной комнаты, захватив обе ее стены. В нем было найдено 10 монет 1731—1752 гг. и ниже великолепно сохранившийся кирпичный пол, на котором найдены серебряная чешуйка 1718 или 1719 г. и медная монета 1720 г. — прямые свидетельства начала истории существования церкви в качестве православного собора (рис. 7). По этому полу мог ходить Петр Великий во время посещения города и собора в 1720 г.! Ниже сохранились свидетельства шведского периода: остатки погребений, кладка и фундамент стен, закладки и порог древнего входа, различных проемов и — в самом низу, на глубине около 3 м — каменная прямоугольная выкладка (возможно, один из самых ранних склепов) (рис. 8). Параллельно стене собора выявлена стена из валунов и бревно — следы еще одного этапа строительства церкви, и не исключено, что речь может идти о более раннем предшествующем храме. В перекрывающем скалу материковом мелкозернистом песке выявлены

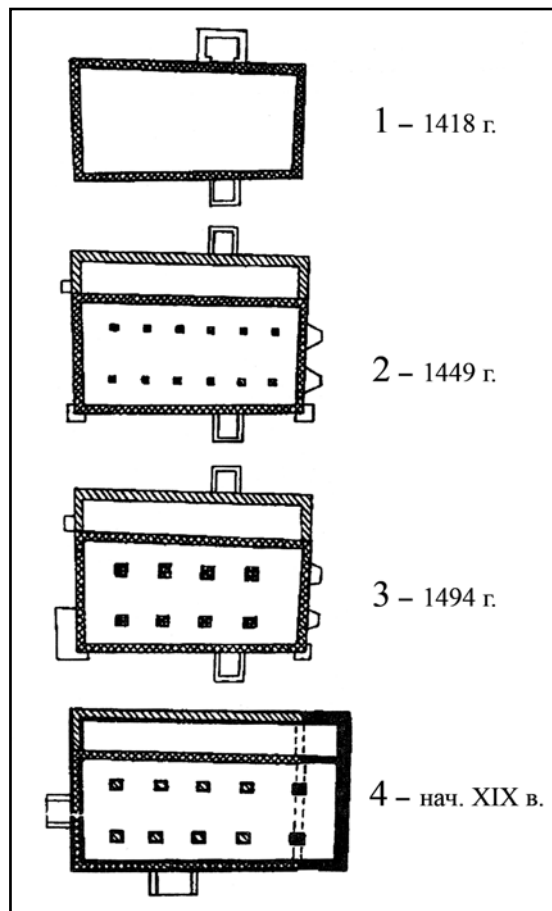
**Рис. 6.** Этапы строительства кафедрального собора по В.А. Тюленеву (Тюленев 1995: 82).

**Fig. 6.** Phases of the cathedral's construction after V.A. Tyulenev (after Тюленев 1995: 82).

стены от ризницы (?) у северной стены, а также остатки каменных вымосток и погребений в шурфах по внешнему периметру постройки. По результатам всех проведенных в соборе раскопок и с привлечением сохранившихся письменных источников и графических материалов В. А. Тюленев реконструировал этапы строительства кафедрального собора Выборга (Тюленев 1992: 177—181; 1995: 52—54, 82, рис. 16) (рис. 6).

ло 1418 г., когда было заложено асимметричное в плане каменное здание с внешними размерами  $37,7 \times 16$ — $19,5$  м. Перекрытие либо могло быть плоским, либо, что более вероятно, его не успели построить вообще.

Второй этап относится ко времени около 1449 г., когда на средства Карла Кнутсона здание было достроено со сводами неизвестной конструкции, опиравшимися на шесть пар тонких колонн. С севера к церкви была сделана пристройка шириной 7 м, и в обеих частях здания на одном уровне был настлан второй пол. Именно эту церковь разрушил тотальный пожар города 1477 г.

Третий этап относится к ее восстановлению и реконструкции в 1494 г., о чем свидетельствует сохранившаяся на колонне надпись о постройке сводов. Все три нефа главного

зала перекрыли новыми звездчатыми сводами. Высота центрального нефа была несколько больше боковых. Своды возвели уже только на 4-х парах массивных квадратных колонн по линиям опор предыдущего этапа. Базы этих столбов соответствовали уровню нового третьего пола (Тюленев 1992: 177—181; 1995: 54, 82, рис. 16).

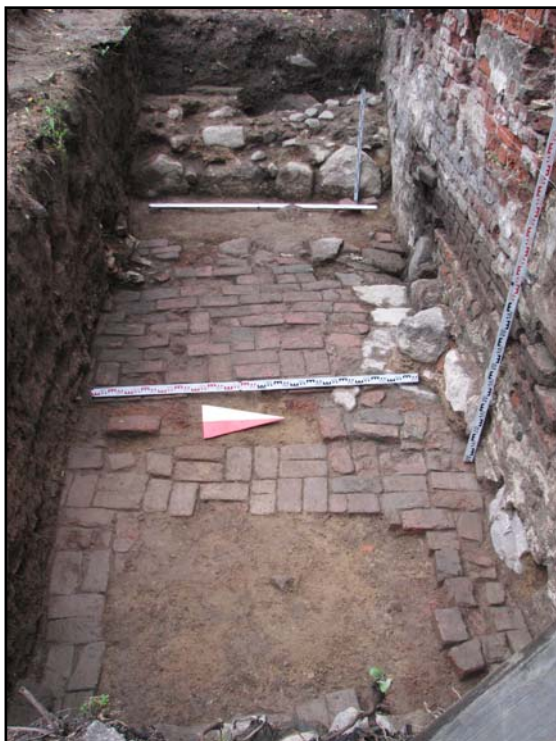
**Рис. 7.** Раскоп I, 2011 г. Пол времени Петра Первого внутри оружейной комнаты собора. Вид с востока.

**Fig. 7.** Excavation I of 2011. Floor of Peter I period inside the armoury of the cathedral. View from east.

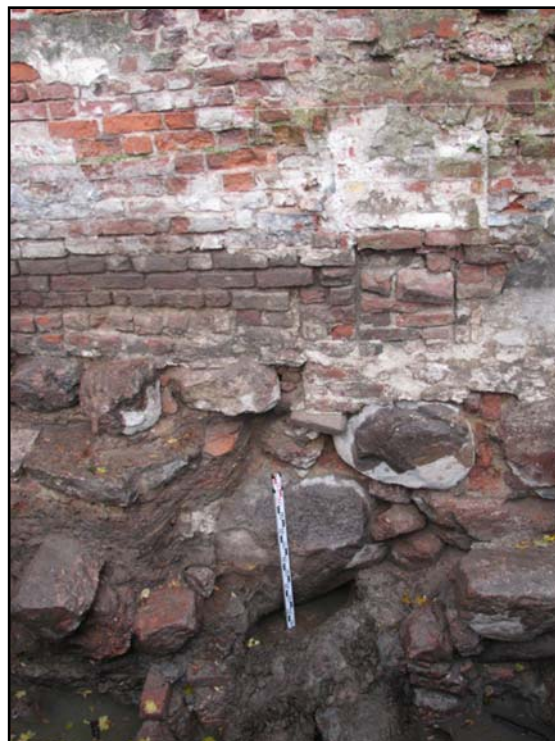
**Рис. 8.** Раскоп I, 2011 г. Часть южной стены и фундамента кафедрального собора. Вид с юга.

**Fig. 8.** Excavation I of 2011. Part of the southern wall and foundation of the cathedral. View from south.

погребения, относящиеся, вероятно, к этой первой городской церкви (радиоуглеродные даты — конец XIV — начало XV вв.). В раскопе I у южной наружной первоначальной стены средневековой церкви раскопки были доведены до материкового слоя песка и самых нижних крупных фундаментных валунов.

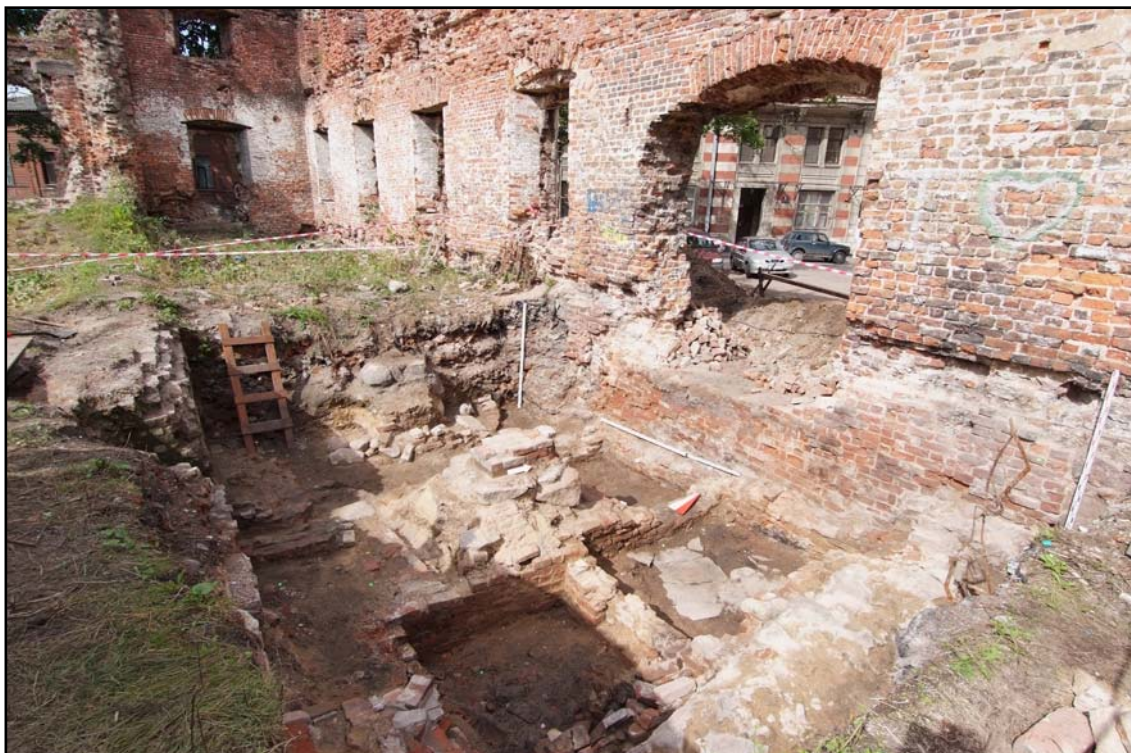
**Рис. 9.** Раскоп 2013 г. Нижняя часть раскопа и северная стена собора (пристройки XVI—XVII вв.). Вид с востока-юго-востока.

**Fig. 9.** Excavation of 2013. The lower section of the excavation and the northern wall of the cathedral (annexes of the 16<sup>th</sup> and 17<sup>th</sup> centuries). View from ESE.

Выяснилось также, что значительная часть внутреннего объема собора заполнена на глубину до 2,3—2,5 м остатками обрушившихся при взрыве бомбы кровли, перекрытий и внутренней стены собора. Для получения дополнительной информации по кладке обеих северных стен — средневековой XV в. и более поздней, относящейся к пристройке XVI или XVII в. (по Тюленеву — 1449 г.) необходимо было в первую очередь расчистить внутреннее пространство церкви от остатков обрушений военного времени и послевоенного неуклонного разрушения сохранившихся остатков стен здания. С этой целью в августе-сентябре 2013 г. на площади длиной 8,5 м (по стенам) и шириной 7,5 м

(между обеими стенами) была произведена выемка строительного мусора до глубины 2,3—2,5 м. Решение о приостановке работ на этом уровне было продиктовано тем обстоятельством, что под слоем битых кирпичей вскрылись сохранившиеся элементы конструктивных деталей и погребальных сооружений нижней части собора. К ним относятся части трех опорных колонн, трех погребальных склепов, каменная стена, относящаяся, вероятно, к средневековой ризнице, открытая еще в раскопках В. А. Тюленева, а также следы не менее семи-восьми этапов перестроек в северных стенах церкви XV в. и пристройки XVI—XVII вв. (рис. 9). Никаких находок вещей, за исключением профилированных кирпичей от сводов собора, не обнаружено. В склепах не было останков погребенных. Это, видимо, указывает на то, что они вскрывались в более позднее время (раскопки Й. Аспелина в конце XIX в.?).
